## URZĄD MIEJSKI W DREZDENKU

**WYNIKI BADAŃ SKŁADU ZAPRAWY TYNKARSKIEJ  
Z ELEWACJI FRONTOWEJ BUDYNKU BIBLIOTEKI  
W DREZDENKU**

**Opinia konserwatorska NR 1  
z dn. 03.04.2025**

**Sprawozdanie konserwatorskie z wykonanych prac  
remontowych przy elewacji frontowej  
Biblioteki w Drezenku**

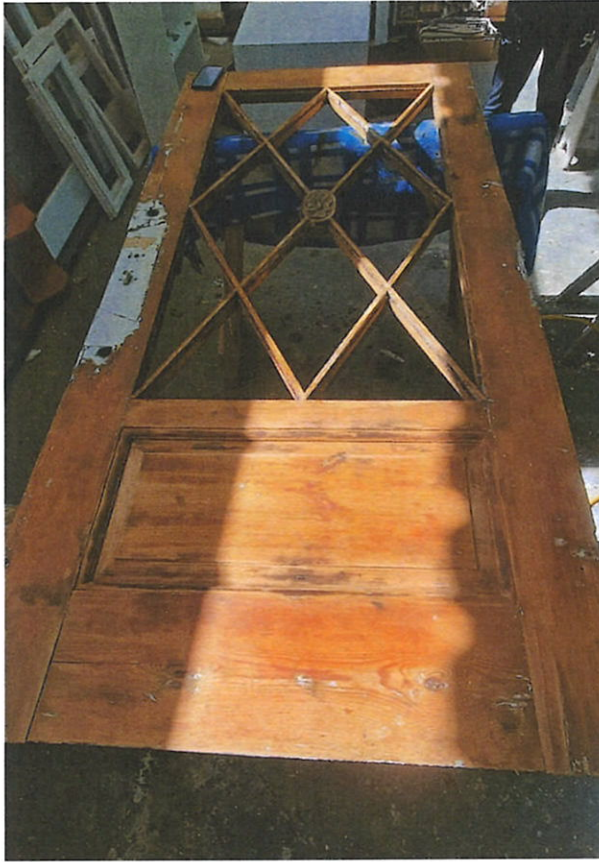
**Drzwi zabytkowe 1-** strona zewnętrzna - stan po usunięciu przemalowań, zachowane wszystkie elementy

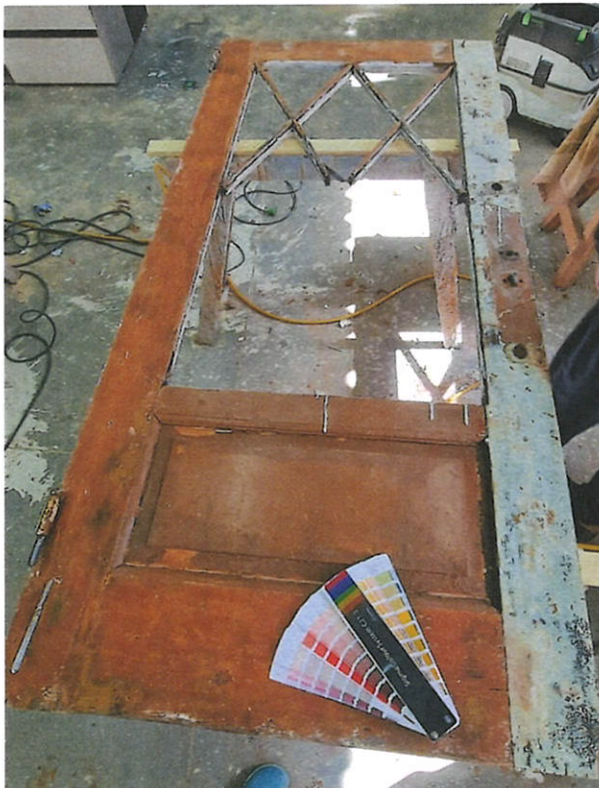
**Drzwi zabytkowe 2-** strona wewnętrzna - stan w czasie usuwania przemalowań, element ramy wtórny do wymiany; szprosy do uzupełnienia

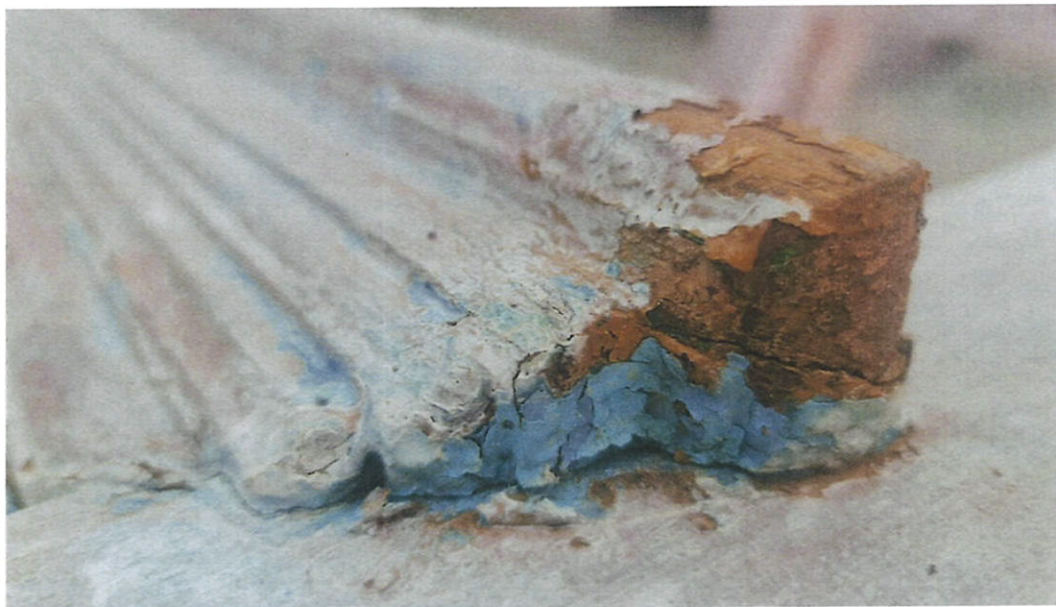
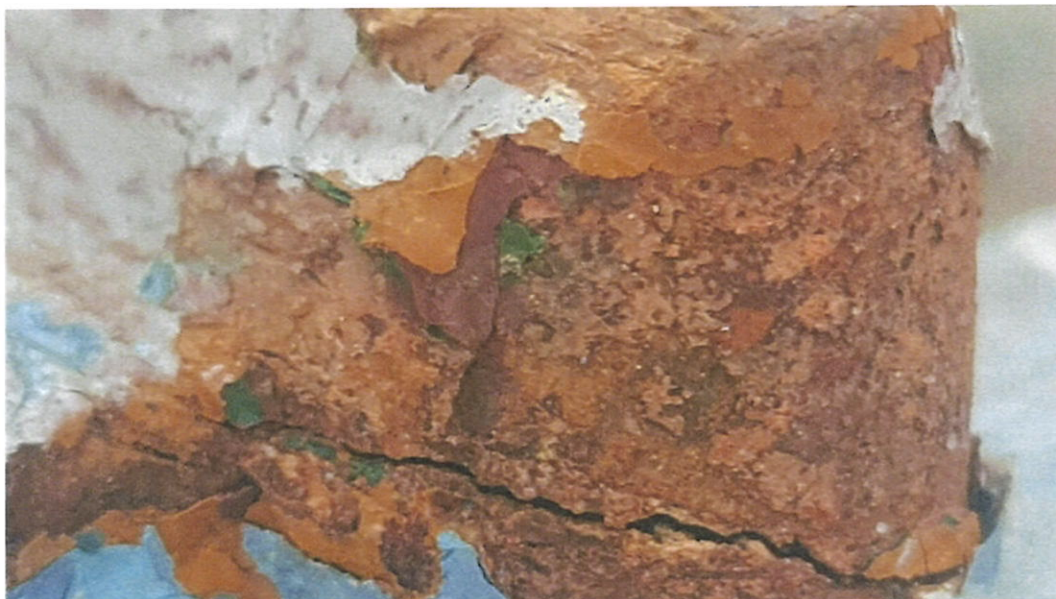
W ramach prac przeprowadzono dokładny przegląd poszczególnych elementów drzwi pod kontem zachowanych najstarszych warstw opracowania barwnego. Zaobserwowano w zgłębieniach elementów profilowanych i snycerskich zachwane, śladowe ilości farby, leżącej bezpośrednio na drewnie w kolorze zielonym, Na podstawie kolornika NCS określono zachowaną zieleń jako zbliżoną do koloru **S 5040-G10Y** lub **S 6030-G10Y**

Zdjęcia elementu dekoracji drzwi z widocznymi zielonymi śladami pierwotnego opracowania barwanego

Po renowacji powierzchnię drzwi pokryto emalią akrylową Tikkurila Everal aqua 40 półmatowa w kolorze S 6030-G10Y.

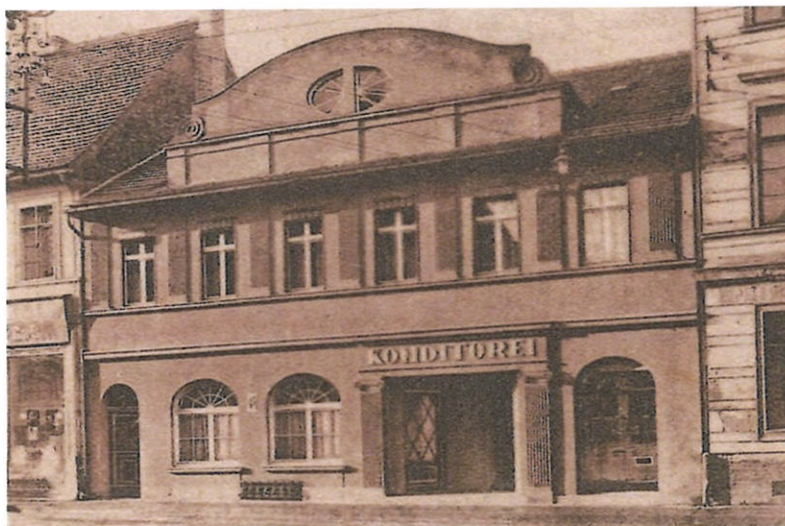
Zdjęcia archiwalne elewacji budynku z okresu przed 1939 r.

- brak zróżnicowania barwnego pomiędzy elementami detalu architektonicznego i płaszczyznami opracowanymi na gładko

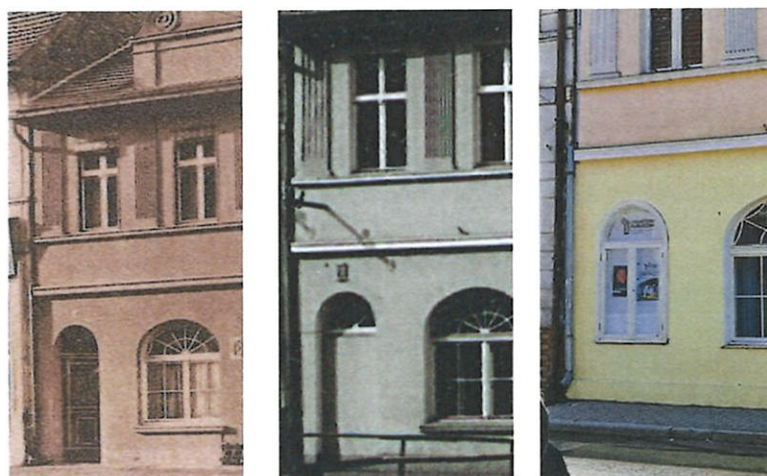
1. W przypadku okna wbudowanego w miejsce bocznego wejścia do budynku w pierwszej osi elewacji, istniejącą do tej pory wtórną witrynę wymieniono na nowe okno.  
W czasie demontażu witryny odsłonięto oryginalne nadświetle pochodzące z drzwi pierwotnego wejścia do części mieszkalnej

Etapy zmian w obrębie bocznego wejścia

Nowe okno wykonano wzorując się na oknach istniejących w parterze, natomiast nadświetle stanowi rekonstrukcję odsłoniętego nadświetla. Oryginalne nadświetle zostanie zdeponowane w bibliotece.

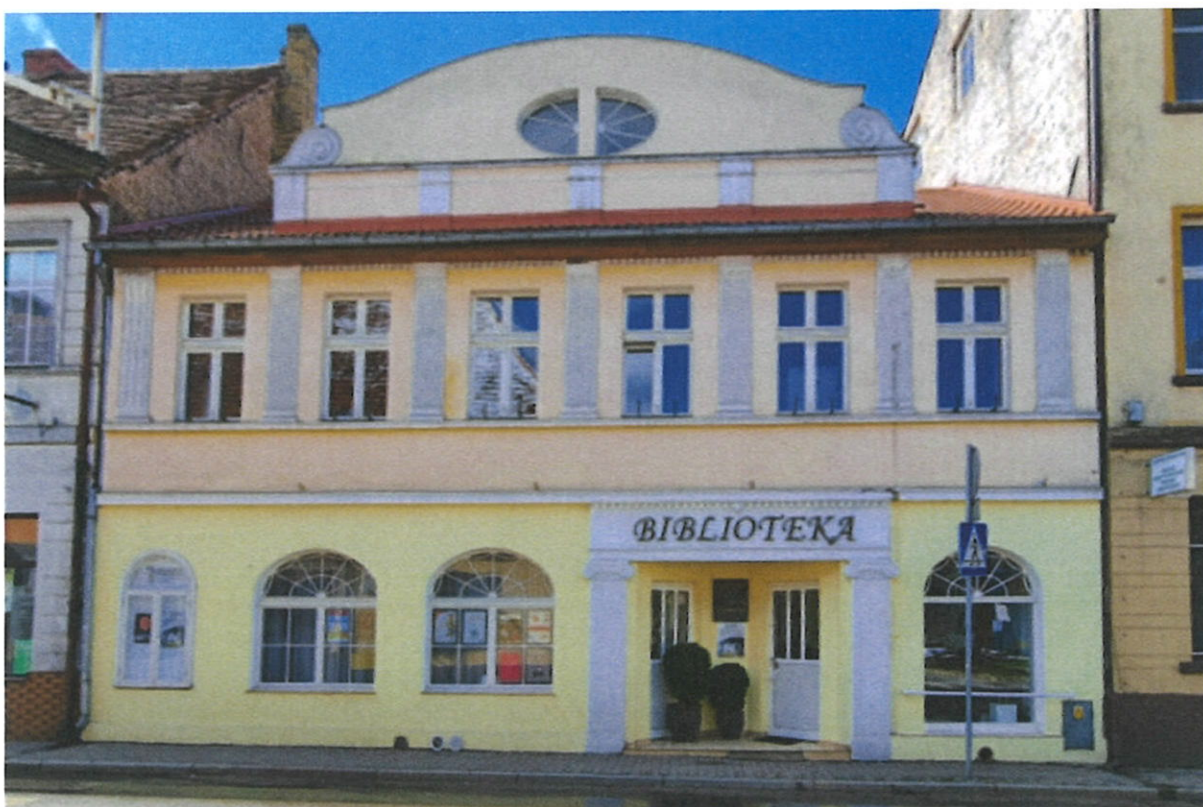
1

| <b>Fot. 1</b> | Elewacja frontowa biblioteki – widok ogólny stanu przed rozpoczęciem prac |

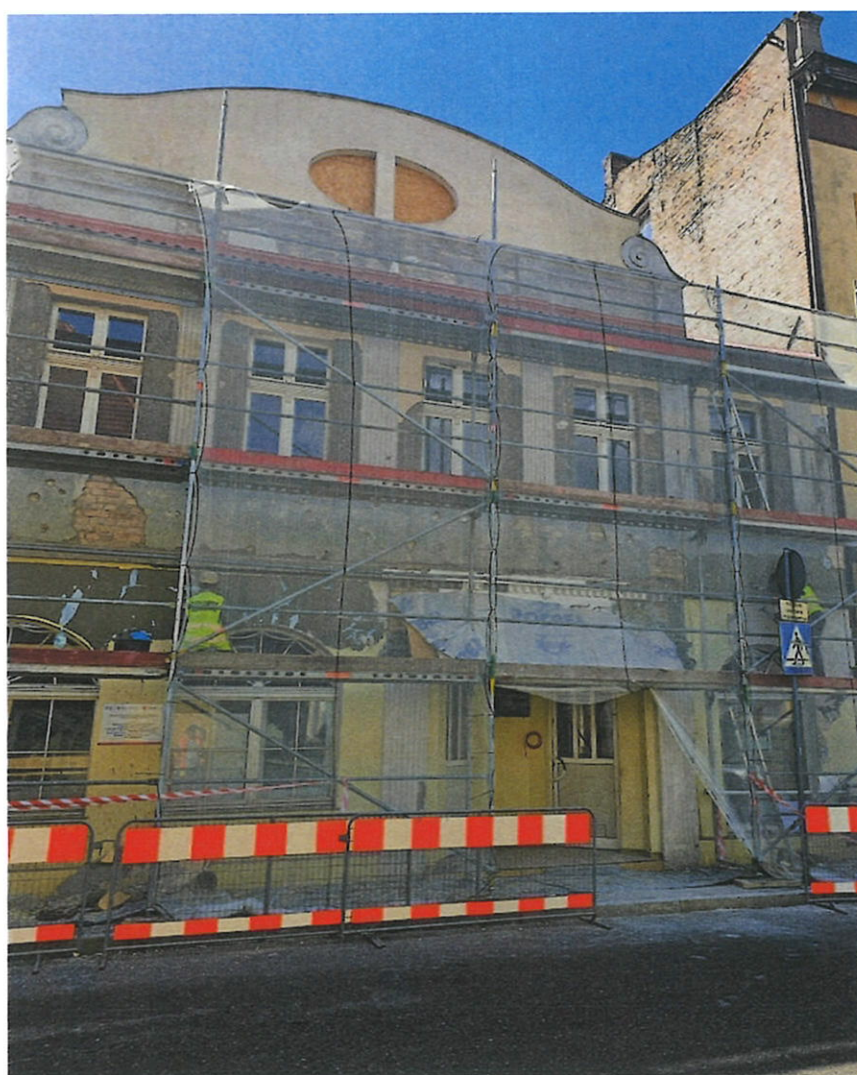
2

| <b>Fot. 2</b> | W czasie usuwania wtórnych tynków |

1. Usunięto wszystkie wtórne wyprawy tynkarskie z powierzchni elewacji. Odsłonięte tynki oryginalne wykazywały znaczny stopień zniszczeń ( brak spoistości, brak przyczepności do podłoża ) w związku z czym postanowiono usunąć najbardziej zdegradowane partie wypraw. Ostatecznie, usunięto większość wypraw z powierzchni płaskich, natomiast udało się utrzymać zachowane oryginalne elementy detal architektoniczne, który poddano renowacji.

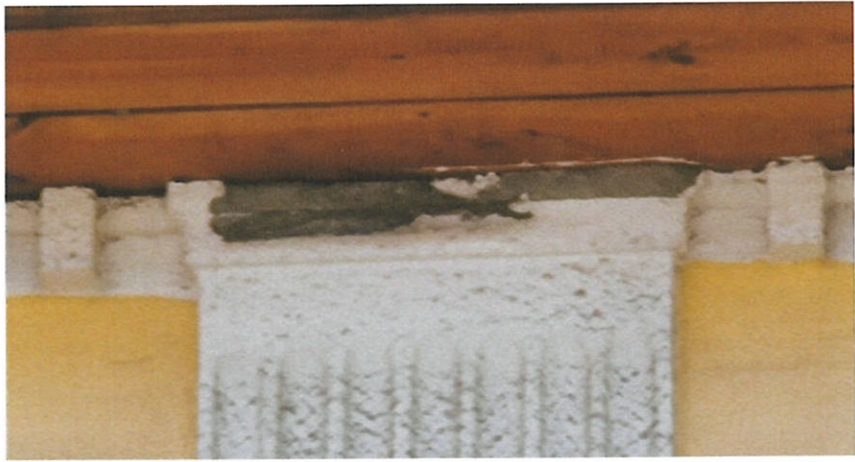
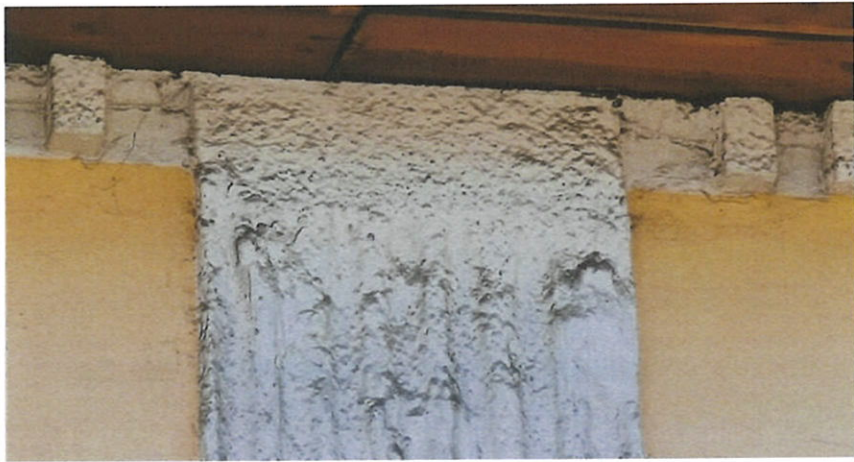
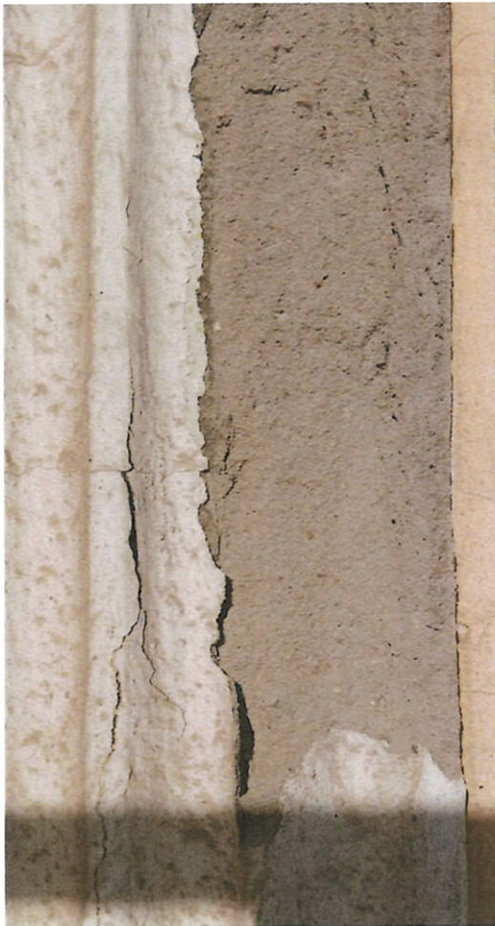
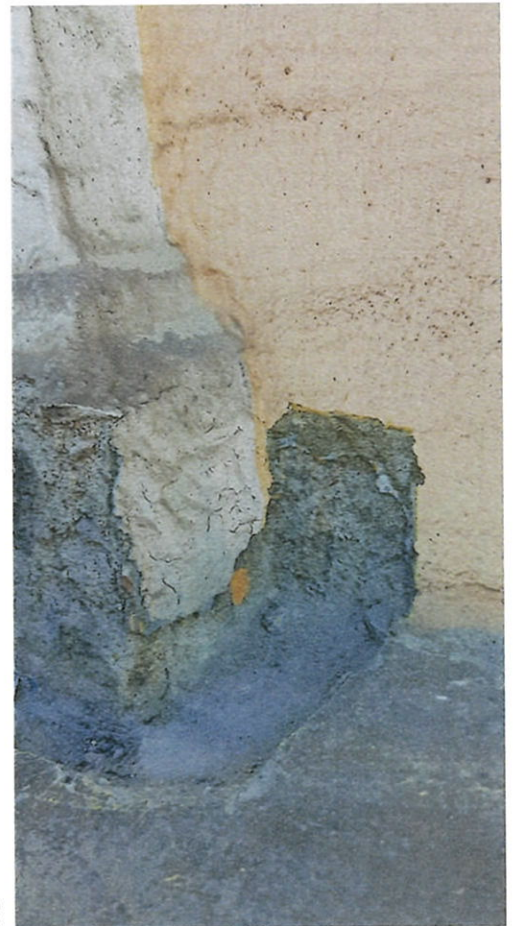
| <b>Fot. 3-6</b> | Stan zachowania pilastrów między oknami I piętra. Widoczna jednorodna zaprawa mineralna barwiona w masie zarówno na detalu jak i gładkich płaszczyznach elewacji |

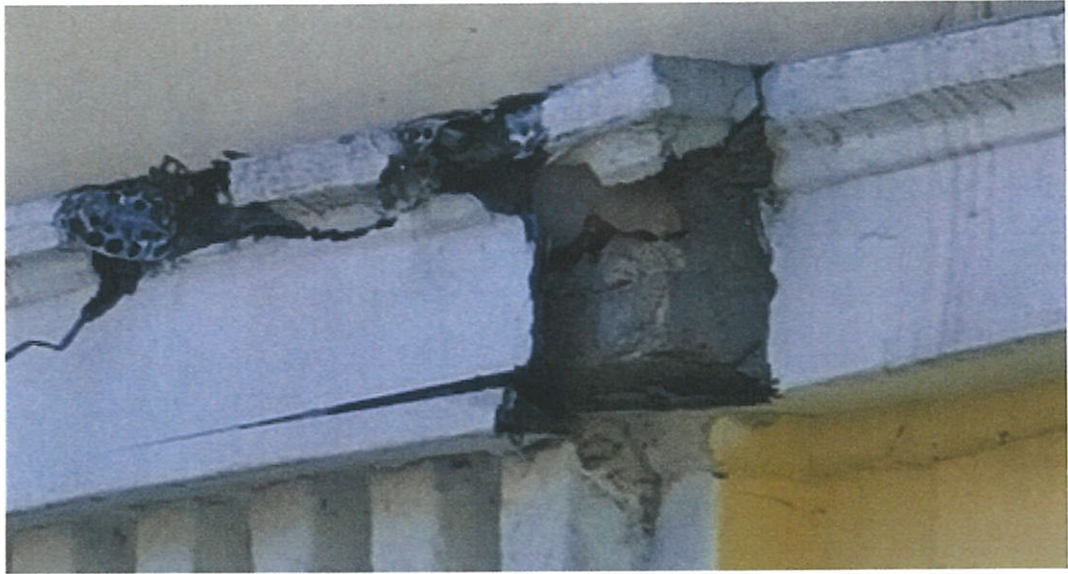
7

| <b>Fot. 7</b> | Stan zachowania oryginalnych wypraw w partii gzymsu nad parterem |

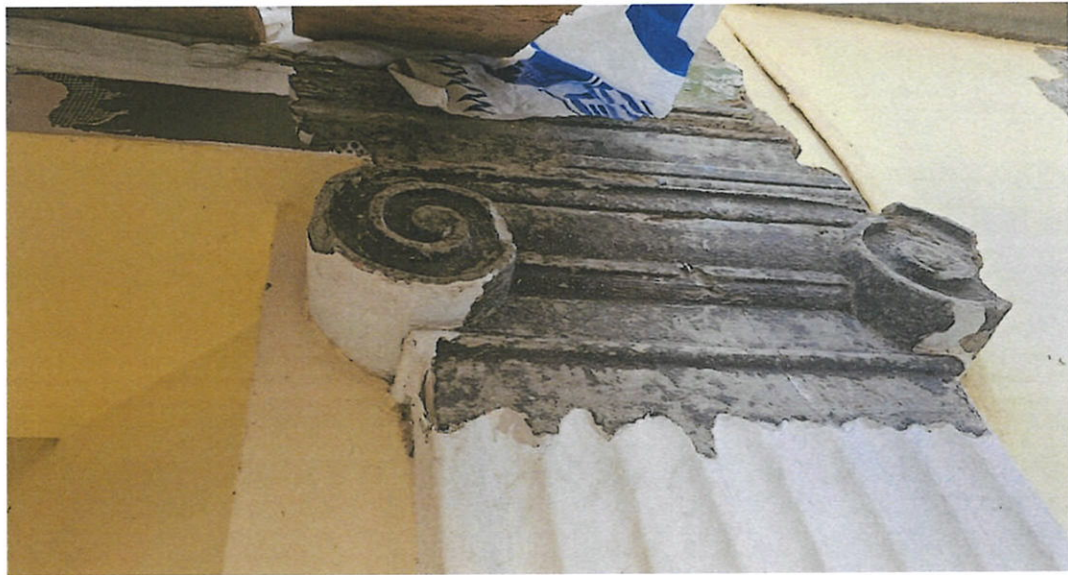
8

| <b>Fot. 8</b> | Stan zachowania kapitelu pilastra w portalu wejścia głównego |

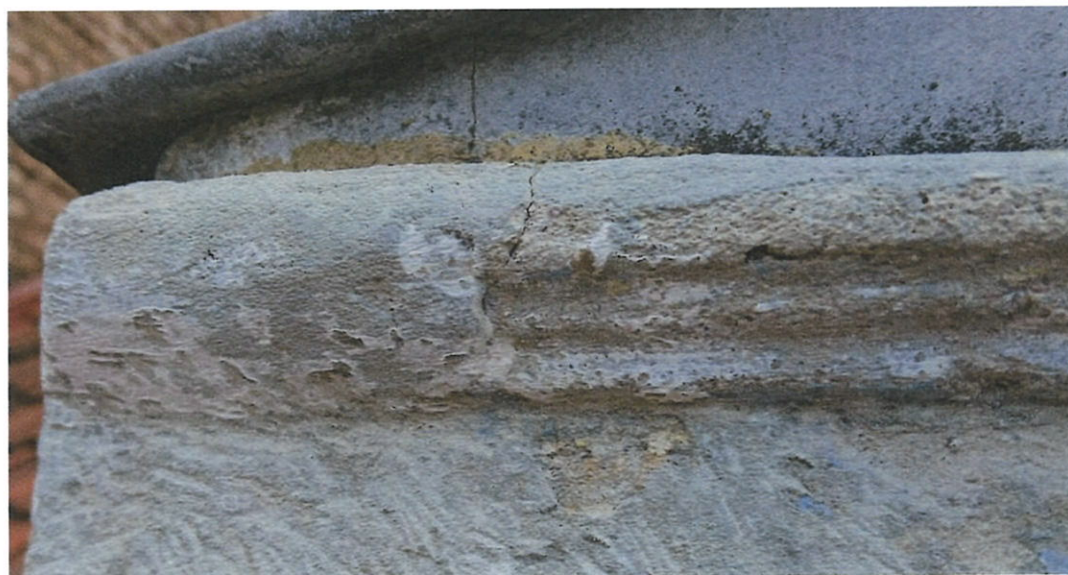
9

| <b>Fot. 9</b> | Fragment gzymsu w partii dachu – w czasie zdejmowania wtórnych nawarstwień uczytelniło się pierwotne profilowanie |

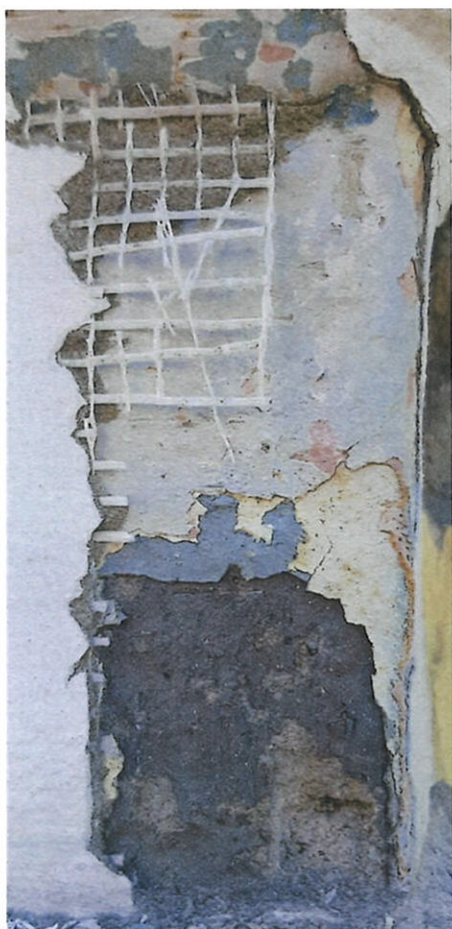
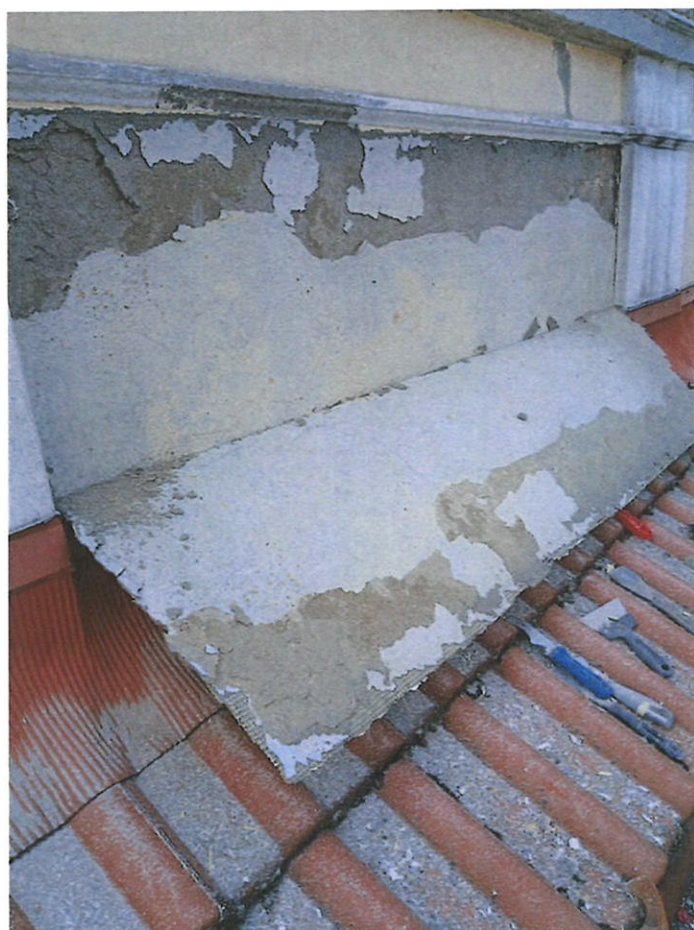
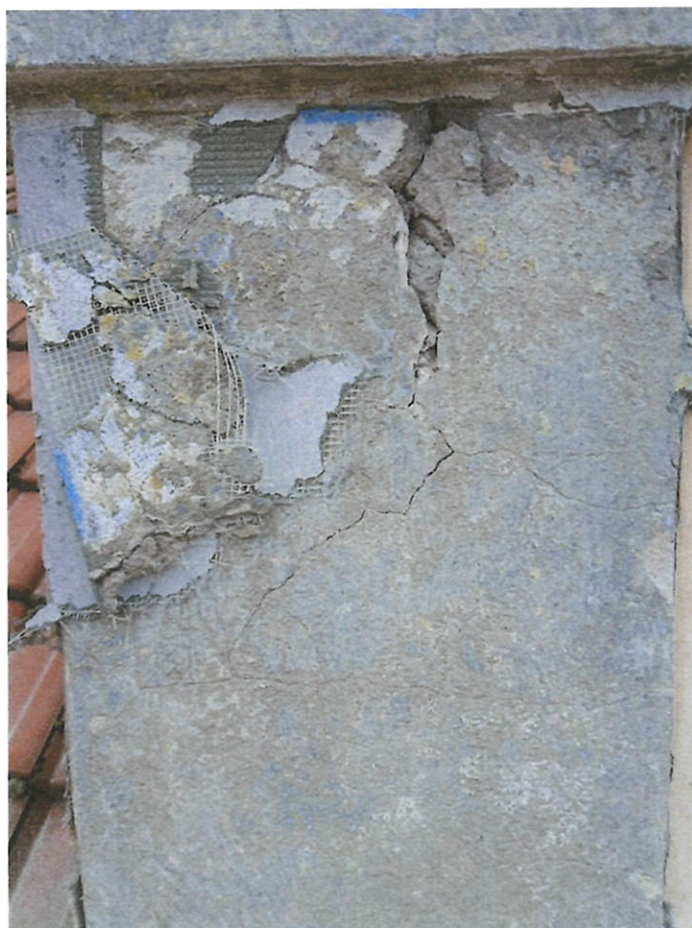
| <b>Fot.10- 12</b> | Spod warstw wtórnych wypraw, które odpajały się wraz z siatką z tworzywa sztucznego, odsłonięto oryginalne tynk barwiony w masie w bardzo złym stanie |

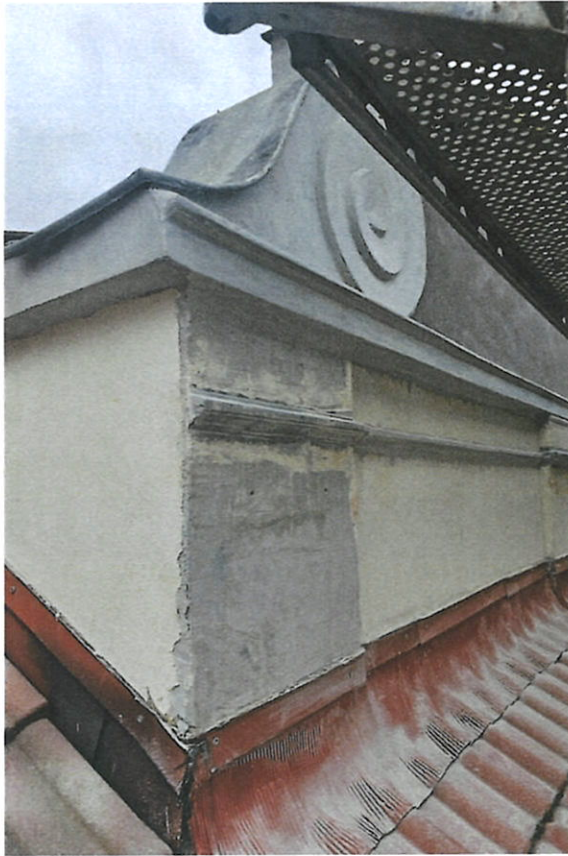
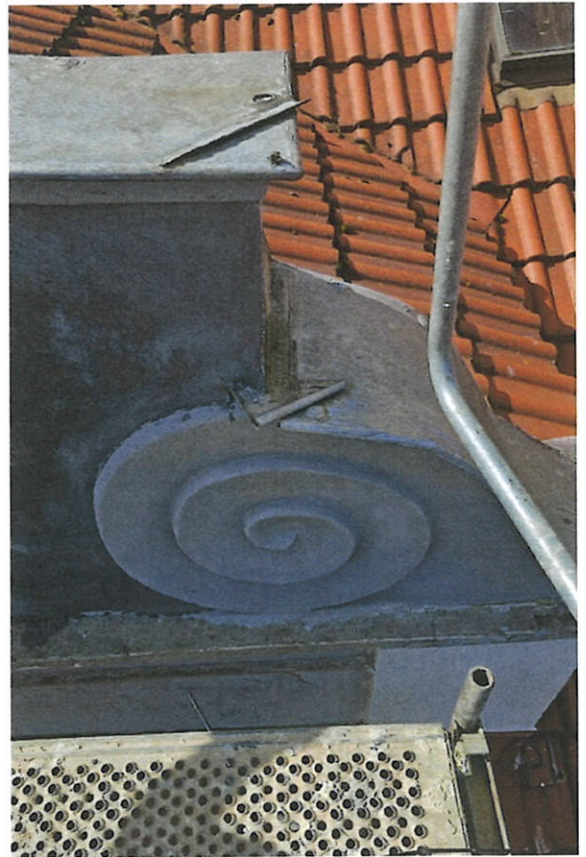
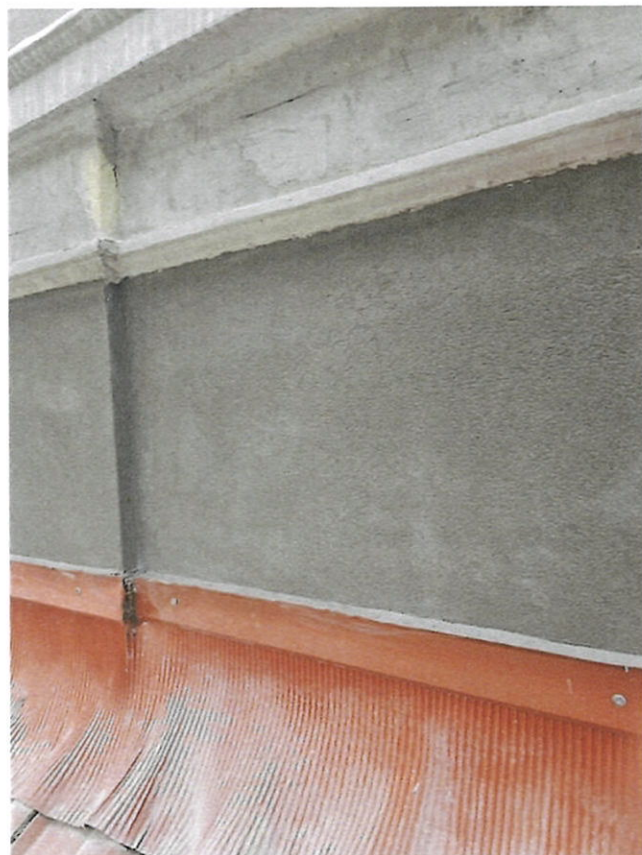
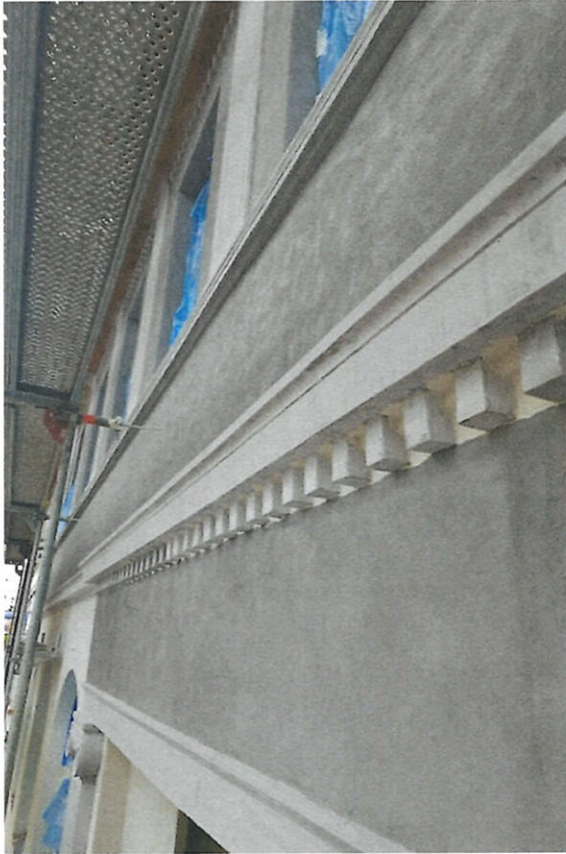
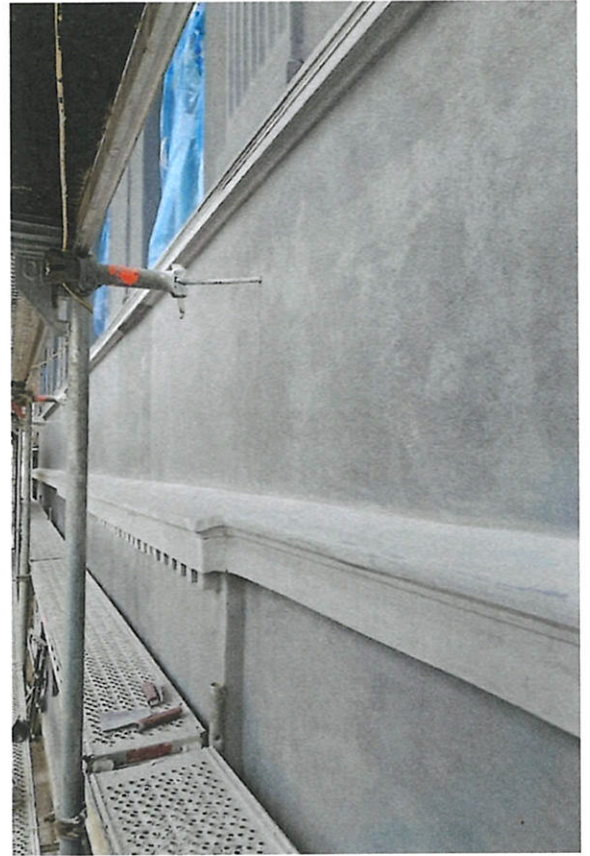
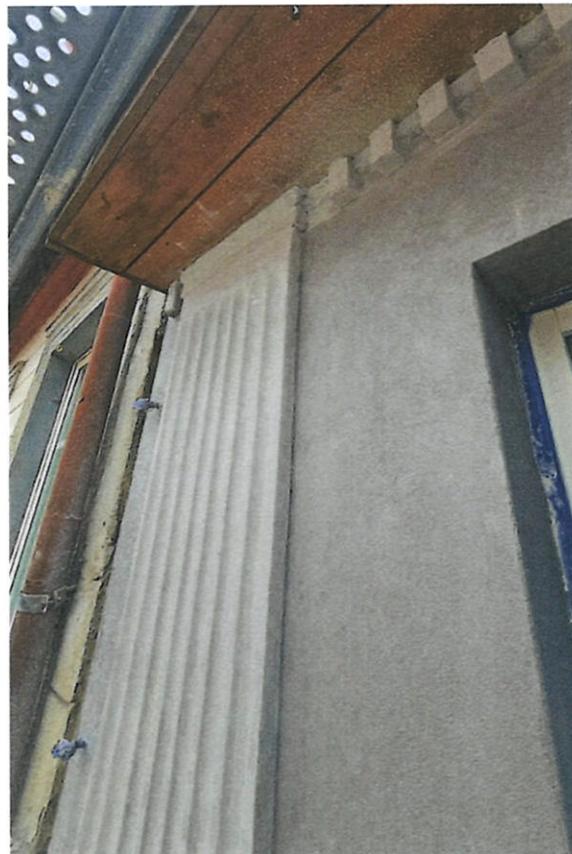
- Fot. 16- 21** Opracowywanie poszczególnych partii elewacji przy pomocy zapraw barwionych w masie o dwóch różnych granulacjach: powierzchnie płaskie - ok. 1,00 mm, detal architektoniczny - do 0,2 mm

4. Następnie zrekonstruowano powierzchnię wyprawę barwioną w masie przy pomocy czerni żelazowej ( zgodnie z badaniami). Do tego celu wykorzystano mineralną szpachlę renowacyjną Capalith Fassadenspachtel P o granulacji ok. 1,00 mm , z dodatkiem włókna szklanego.

5. Uzupełnienia ubytków w elementach profilowanych przeprowadzono metodą profili ciągnionych przy użyciu specjalnie przygotowanego szablonu odwzorowującego kształt oryginalnego profilu gzymsu, kanelowanego pilastra itp.  
Dla osiągnięcia gładkiej powierzchni zastosowano szpachlę mineralną Capalith Fassaden-Feinspachtel P, grubość ziarna do 0,2 mm, barwioną w masie przy pomocy czerni żelazowej .

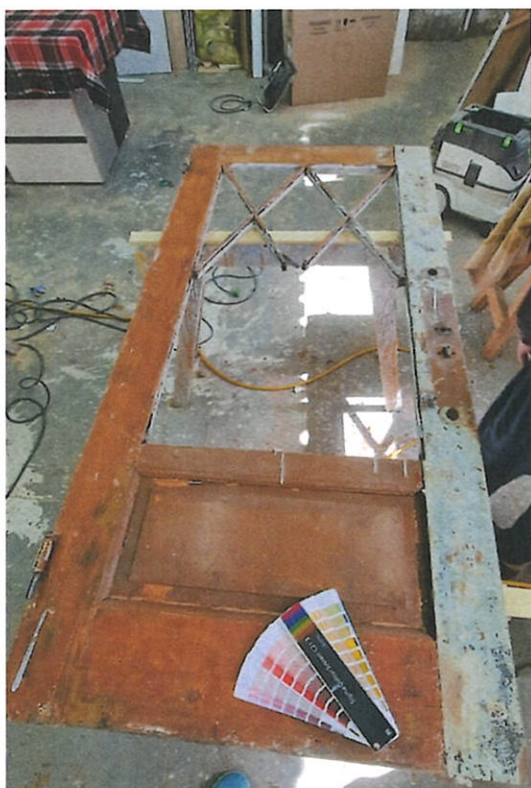
26

- Fot. 22,23** Zbliżenia na fragmenty elewacji po zakończeniu prac
- Fot. 24,25** Elewacja frontowa po zakończeniu prac renowacyjnych
- Fot. 26** Jedno ze skrzydeł drzwi wejściowych przed renowacją

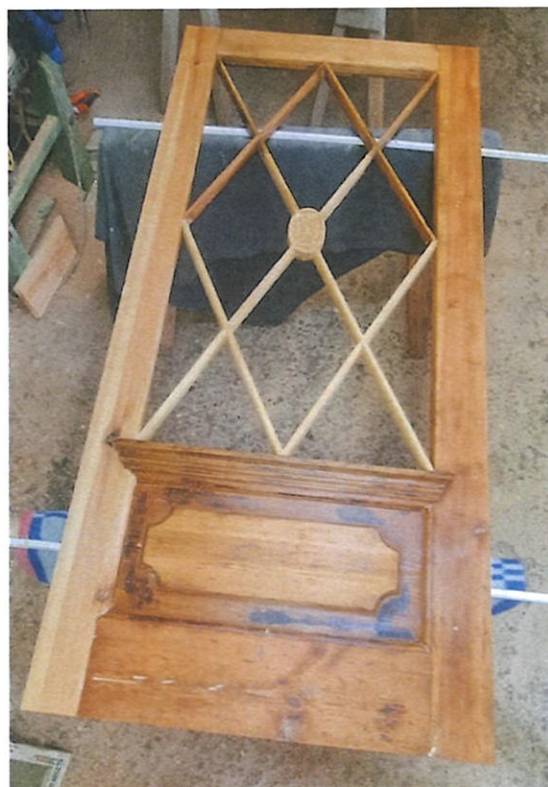
27

- Fot. 27** Skrzydło drzwi w trakcie renowacji , po zakończeniu prac stolarskich – rekonstrukcji brakujących elementów
- Fot.28** Zachowane skrzydła drzwi wejściowych po zakończeniu prac renowacyjnych

2. Zachowane oryginalne dwa skrzydła drzwi wejściowych, poddano pracom konserwatorskim i restauratorskim. Wykonano niezbędne prace stolarskie przywracające im właściwości użytkowe.

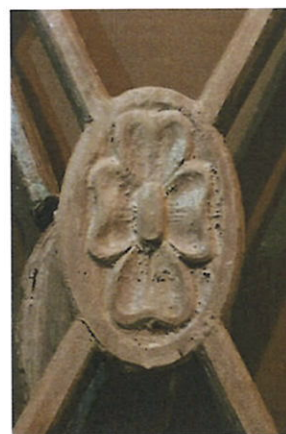
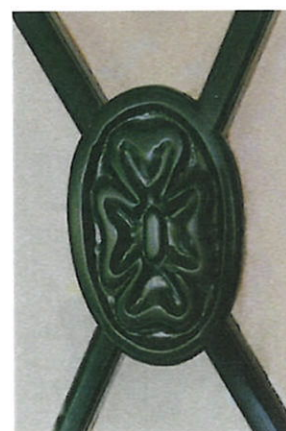
- Fot.29.30** Zachowany detal snycerski na drzwiach przed o po renowacji
- Fot. 31,32** Odsłonięte oryginalne nadświetle drzwi niezachowanego wejścia bocznego w pierwszej osi

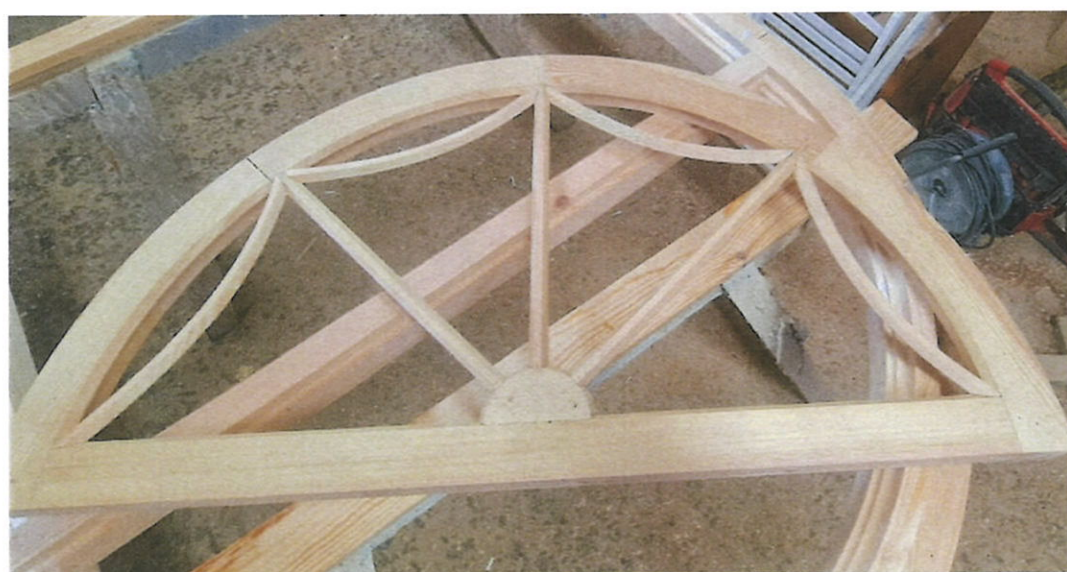
33

- Fot. 33** Nadświetle nowego okna wykonano na wzór oryginału
