## URZĄD MIEJSKI W DREZDENKU

**WYNIKI BADAŃ SKŁADU ZAPRAWY TYNKARSKIEJ  
Z ELEWACJI FRONTOWEJ BUDYNKU BIBLIOTEKI  
W DREZDENKU**

**Opinia konserwatorska NR 1  
z dn. 03.04.2025**

**Sprawozdanie konserwatorskie z wykonanych prac  
remontowych przy elewacji frontowej  
Biblioteki w Drezenku**

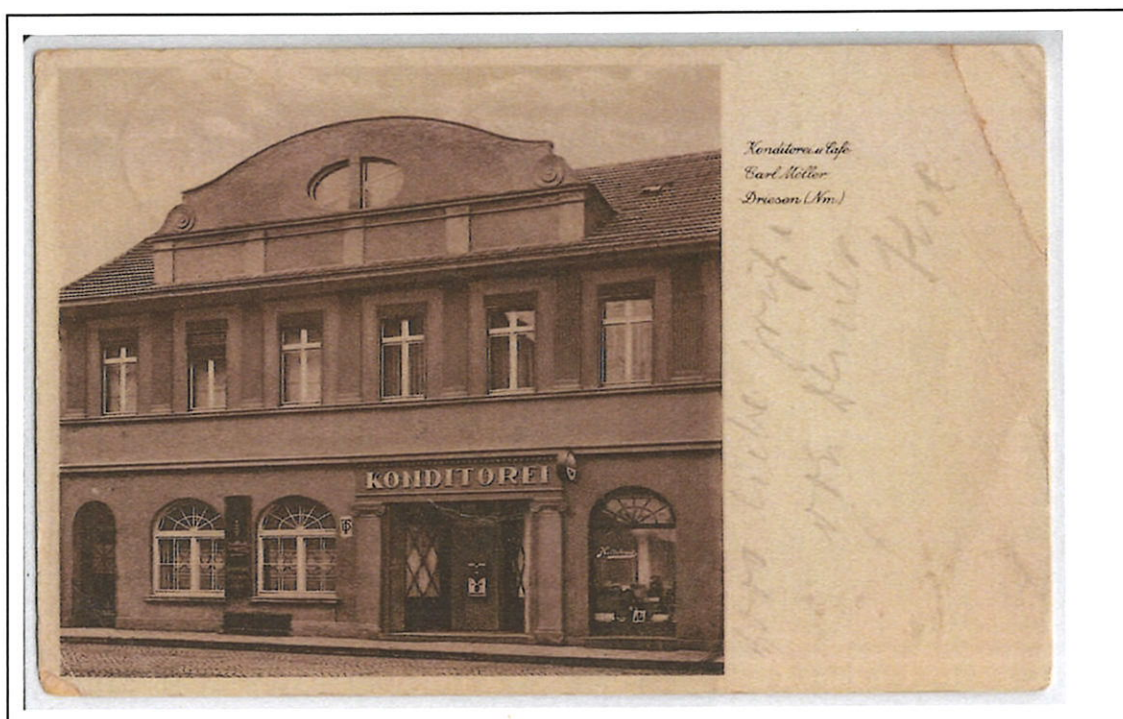
Analizując także zdjęcia archiwalne elewacji frontowej biblioteki, gdzie widoczne są drzwi opracowane w ciemnym kolorze, a osłonięta zieleń może dawać wrażenie ciemnego koloru na czarnobiałej fotografii. W podobnym odcieniu opracowana jest stolarka okna witrynowego. Pozostałe okna, widoczne na zdjęciu, są jasne - prawdopodobnie białe.

**Kolorystyka drzwi wymaga akceptacji LWKZ WUOZ w Zielonej Górze  
Delegatura w Gorzowie Wlkp.**
